2023-03-05

Bollebygds kommun

## Fråga kring avloppsledning

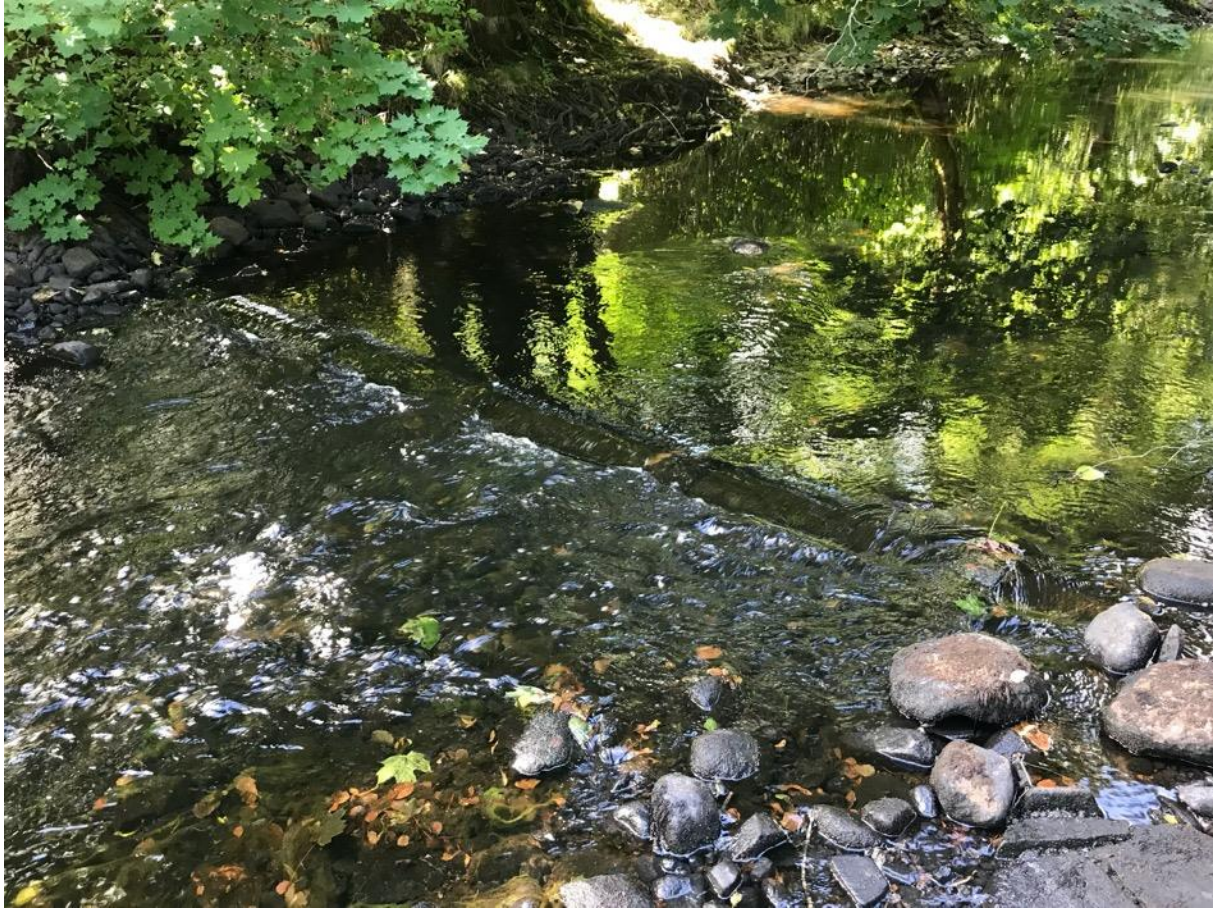
Lygnerns vattenråd har blivit uppmärksammat på att en gammal avloppsledning från Erikstorp passerar Nolån (se bifogad bild och karta). Avloppsledningen består av cementrör som ligger ytligt och oskyddat i vattendraget. Det finns risk för ett redan pågående läckage och dessutom för brott och större utströmning av avlopp i Nolån. Till ledningen anslutna hushåll har dessutom ökat kraftigt under senare tid.

Den ekologiska statusen har försämrats och är nu otillfredsställande längs denna del av Nolån. Klassningen beror främst på dålig förekomst av fisk. Orsaken till detta är inte utrett men misstankar kan riktas mot högre ammoniumhalter i vattnet som kan orsakas av hantering av avloppsvatten.

*Avloppsledning bestående av cementrör som ligger ytligt och synligt i Nolån. Det finns risk för pågående läckage och större brott och utströmning av avlopp i Nolån. Dessutom uppstår en dämmande effekt uppströms rören.*

Vattenrådet skulle vilja ha svar på hur kommunen ser på detta och hur planen ser ut att åtgärda avloppsledningen.
