# INVENTERING AV VÄGÖVERGÅNGAR I ROLFSÅNS ÅRÖ

VANDRINGSHINDER VID VÄGÖVERFARTER

SportFiskarna

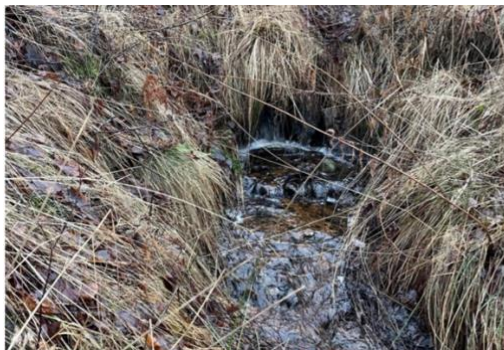
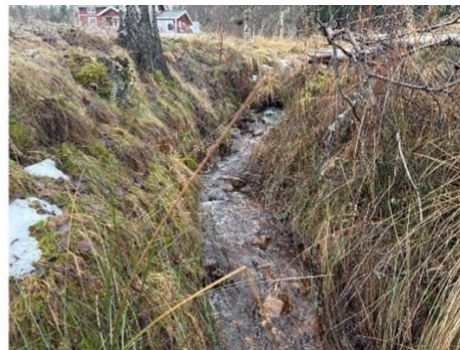
Figur 10. Vandringshinder 1 före och efter åtgärd.

Fallhöjd innan: ca 25 cm

Fallhöjd efter: 0 cm

Kommentar: Fall är borta men utgör möjligtvis fortfarande partiellt hinder för svagsimmande fiskar vid höga flöden eftersom trummans dimension är liten. Elritsa sågs nedströms trumman vid åtgärdsarbetet.

Åtgärd: Tröscla med sten och grus nedströms.

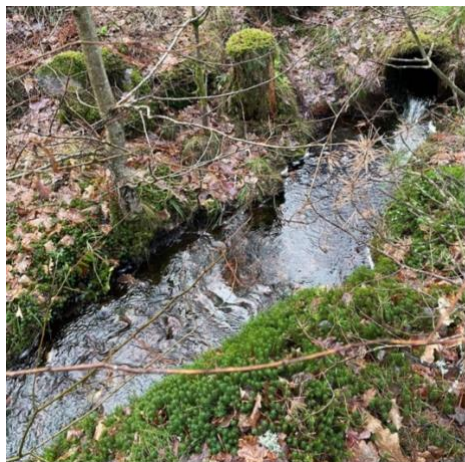
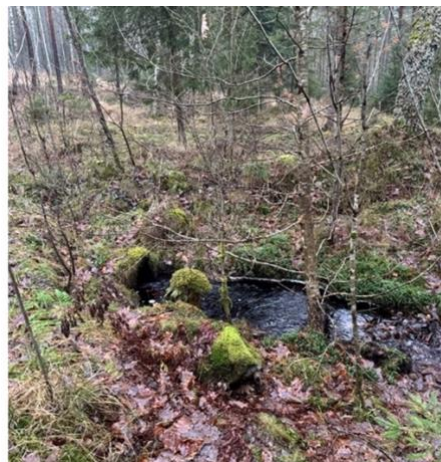
Figur 11. Vandringshinder 2 före och efter åtgärd

Fallhöjd innan: ca 30 cm

Fallhöjd efter: 0 cm

Kommentar: Passerbart för all fisk efter åtgärd.

Åtgärd: Tröscla med sten och grus nedströms.

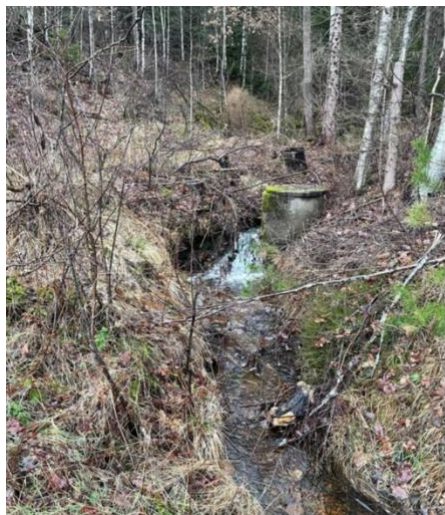
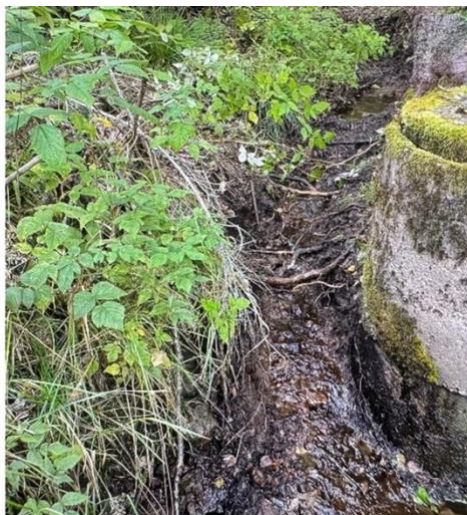
Figur 12. Vandringshinder 3 före och efter åtgärd.

Fallhöjd innan: ca 50 cm

Fallhöjd efter: 0 cm

Kommentar: Det var relativt lätt att åtgärda. Rötter kommer möjligtvis skapa nytt hinder på sikt. Även andra likande hinder uppströms togs bort.

Där samling av sten som utgjorde hinder (Figur 12, Figur 16) omplacerades stenarna så att fallhöjden delades upp. Detta gjordes med spätt och för hand.

Åtgärd: Sprid ut sten som utgör hindret.

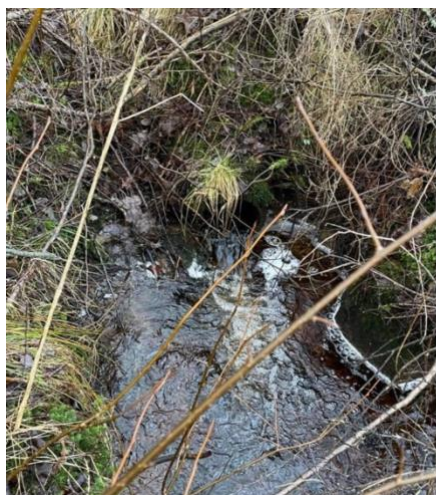
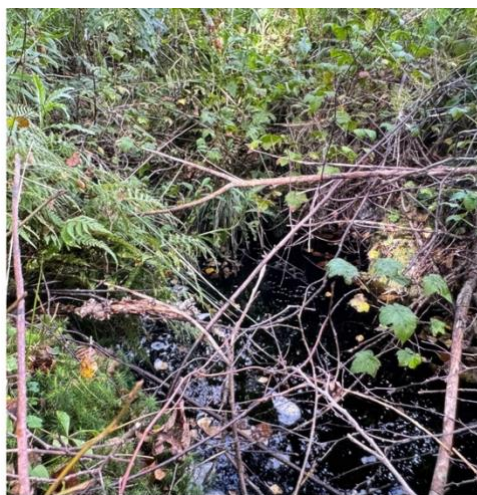
Figur 13. Vandringshinder 4 före och efter åtgärd

Fallhöjd innan: ca 20 cm 4

Fallhöjd efter: 0 cm

Kommentar: Passerbart för all fisk efter åtgärd.

Åtgärd: Tröskla med sten och grus nedströms.

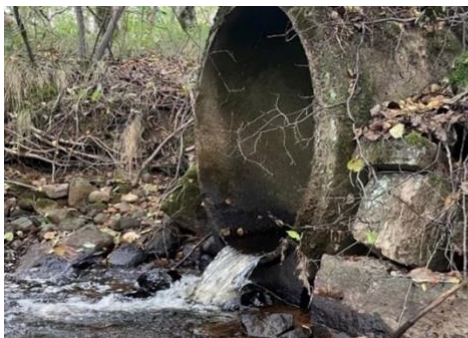
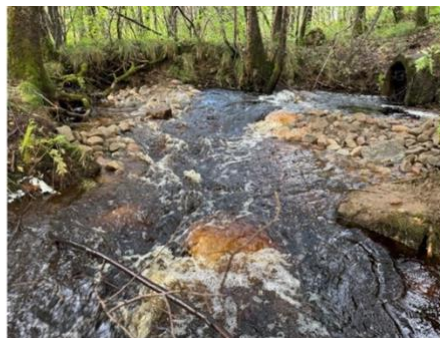
Figur 14. Vandringshinder 5 före och efter åtgärd.

Fallhöjd innan: ca 30 cm

Fallhöjd efter: 0 cm

Kommentar: Passerbart för all fisk efter åtgärd. Relativt mycket material och arbetskraft gick åt eftersom inneslutningen var låg och kanter behövde byggas upp. Många större block och stora stenar lades i grunden föra att sedan fyllas på med lite grövre 100 – 200 mm natursten. Vattenhastigheten bromsades även med block och död ved nära trummans utlopp för att minska erosionspåverkan på tröskeln. Block och död ved lades i trummans utlopp för att sakta ner vattnet och minska erosionspåverkan. Efter några höglöden har inte tröskeln minskat och den tätade sig själv snabbt med sand som transporterats av vattendraget.

Åtgärd: Tröskla med sten och grus nedströms.

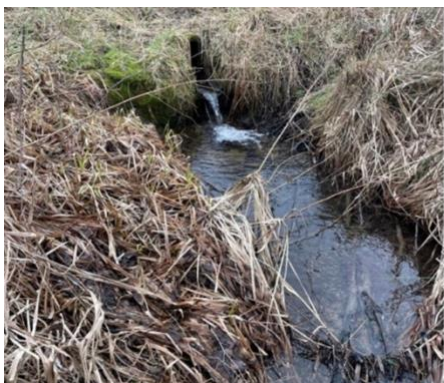
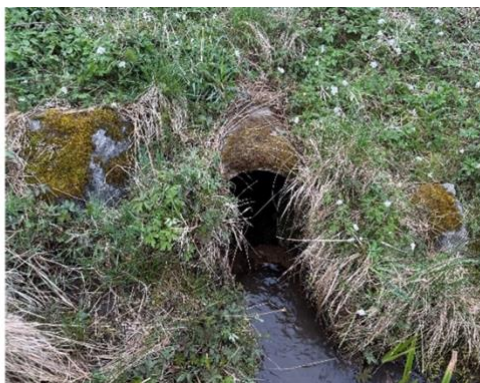
Figur 15. Vandringshinder 6 före och efter åtgärd.

Fallhöjd innan: ca 30 cm

Fallhöjd efter: 0 cm

Kommentar: Tröskeln lades tillräckligt högt så att fallet åtgärdades. Tröskeln tätades inte naturligt direkt eftersom merparten av det fina materialet sedimenterade

uppströms tröskeln. Det fina materialet flyttades därför till tröskeln så den blev tät och vattnet rann över i stället för igenom.

Åtgärd: Tröskla med sten och grus nedströms.

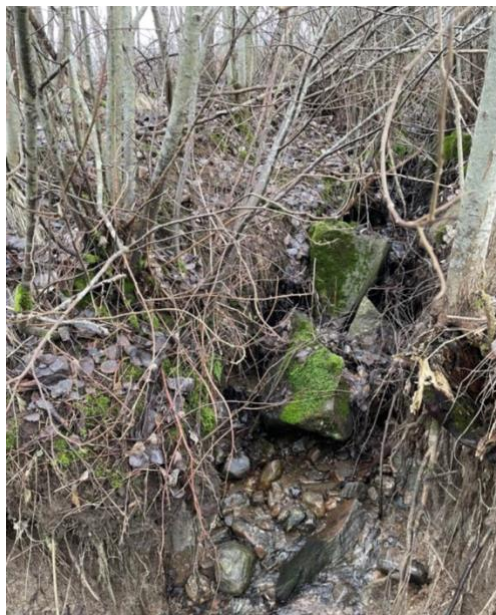
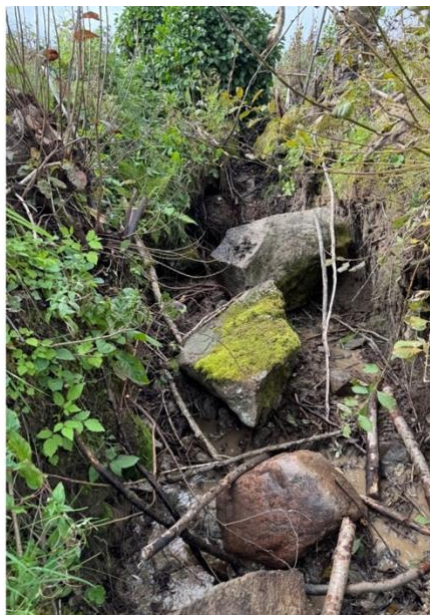
Figur 16. Vandringshinder 7 före och efter åtgärd

Fallhöjd innan: ca 60 cm

Fallhöjd efter: 0 cm

Kommentar: Här lutar det ganska brant i landskapet och i stället för ett fall som det var tidigare så blir det en brant strömsträcka som bedöms att öring kan ta sig förbi i rätt vattenföring.

Åtgärd: Sprid ut block och minska/jämna ut fallhöjd.

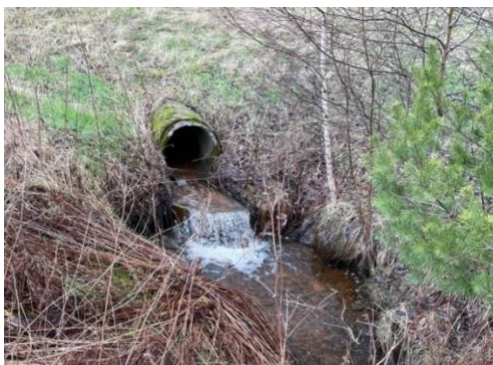
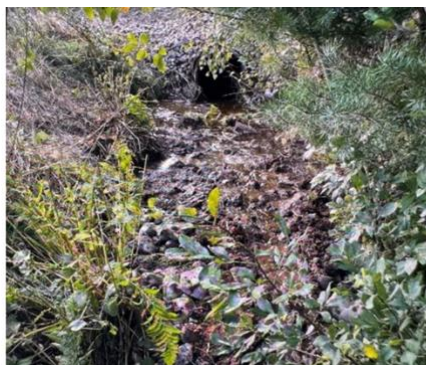
Figur 17. Vandringshinder 8 före och efter åtgärd.

Fallhöjd innan: ca 35 cm

Fallhöjd efter: 0 cm

Kommentar: Passerbart för all fisk efter åtgärd. Finare substrat tätade bra vid anläggningen. Vid återbesök efter höglöde syntes att en del av det fina grusmaterialet hade spolats bort så tröskelns nivå hade sjunkit något, men inte så mycket att den utgör hinder.

Åtgärd: Tröskla med sten och grus nedströms.
