## ► PM Åtgärder vid Gamle damm

| Revision | Datum | Beskrivning | Upprättat av | Granskat av | Godkänt av |
|---|---|---|---|---|---|
| 1 | 2024-11-29 | PM Åtgärder vid Gamle damm | T.M.W, J.R, D.H | J.C, O.L, J.R, D.H | T.M.W |

Gamle damm är en stenmurverksdamm belägen i Nolån, Bollebygd kommun (benämns även Sörån och Nordån i olika kartmaterial). Dammen utgör ett definitivt vandringshinder för akvatiska organismer vilket är problematiskt ur naturvårdssynpunkt. Samtidigt är dammen belägen i ett område med lång kontinuitet av vattenverksamheter med koppling till dammen. Område är mycket präglat av kulturhistoriska lämningar varpå åtgärder i dammen bör anpassas för att minimera påverkan på kulturhistoriska värden. Norconsult fick därför i uppdrag av Water Circle AB att utreda åtgärder för att miljöanpassa dammen med begränsad påverkan på kulturmiljön. I samband detta utförs en kontroll av dammens stabilitet för att få en uppfattning om hur dessa åtgärder påverkar dammens stabilitet under högre flöden. Rapporten är tänkt att fungera som underlag inför tillståndsprövning för dammen och föreslagna åtgärder.

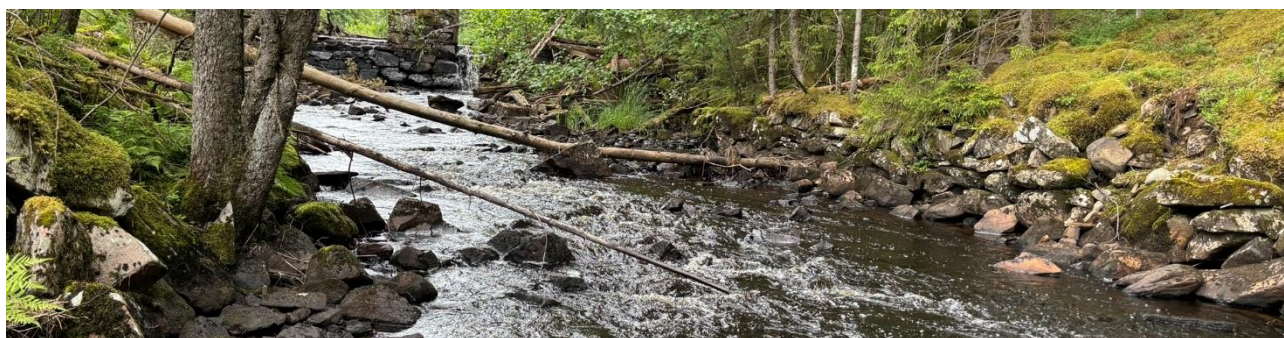
Figur 3 Sörån nedströms dammen. Bottensubstratet bestod till största del av block, sten och grus nedströms dammen och sand uppströms dammen. Vattendraget är tydligt rensat och mycket material syns i fårans kanter.

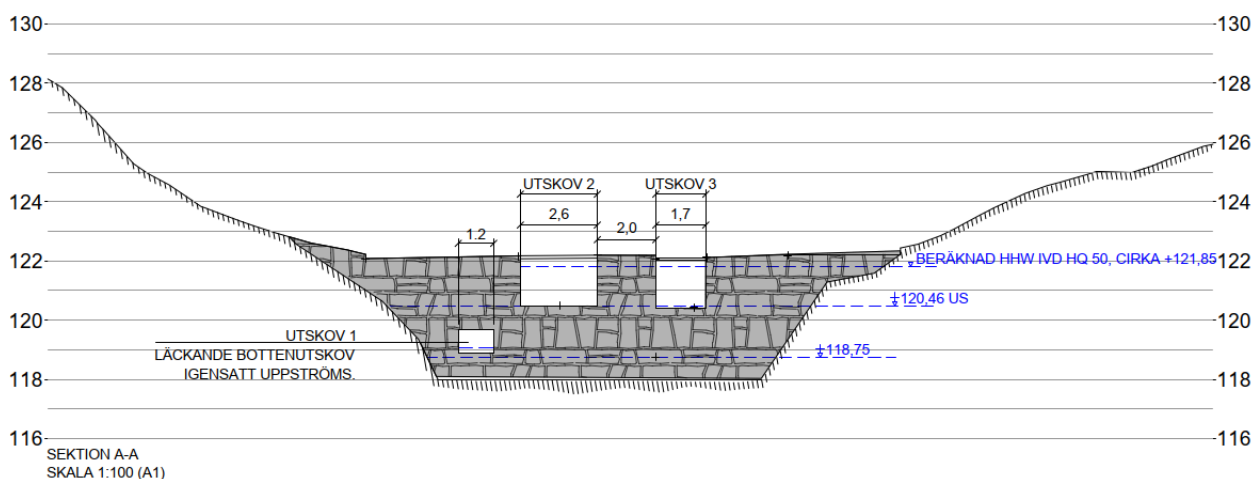
Figur 5 Utdrag från sektionsritning tvärs dammen i motströmsvy.

Dammen är cirka 21 meter lång, cirka 2 meter bred och är av typen stenmurverksdamm. Dammens landfästen ansluter till berg på båda sidor om vattendraget. Dammen har 3 utskov, varav 2 som numera är överfallsutskov men som historiskt har haft annan typ av reglering, samt ett bottenutskov som igensatt av bråte och även invändigt raserat. Dammen bedöms kontinuerligt läcka genom dammkroppen.

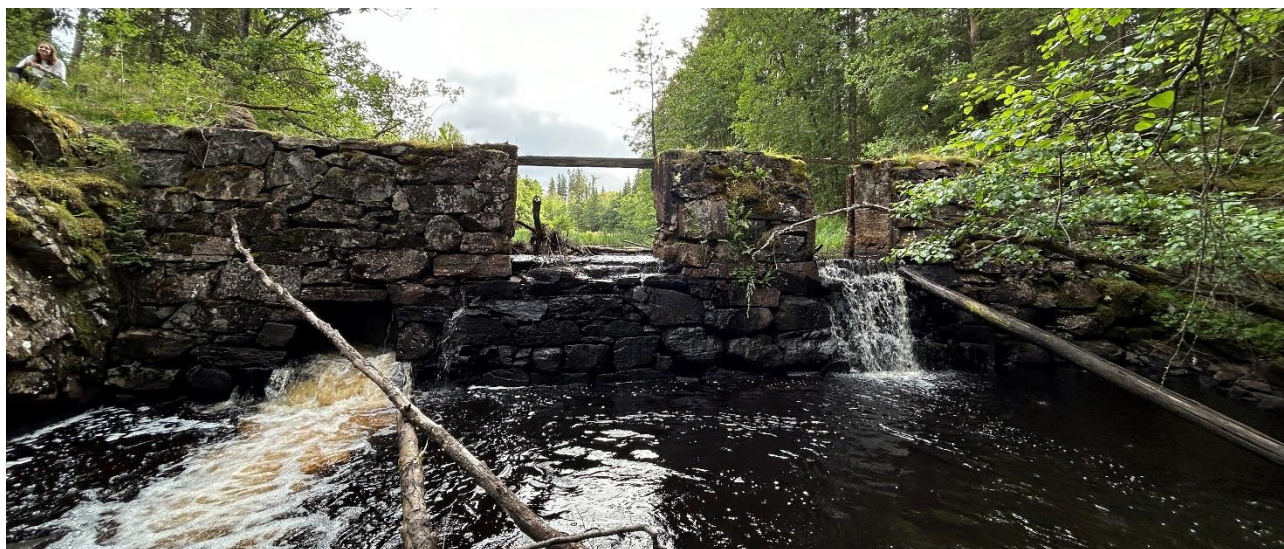
Figur 7 Dammens nedströmssida.

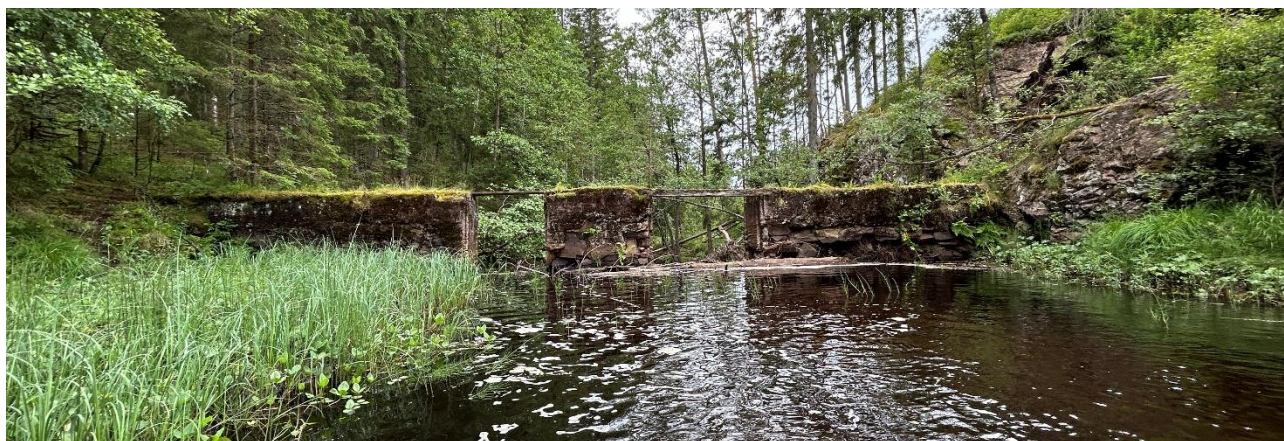
Figur 8 Uppströmssidan av dammen.

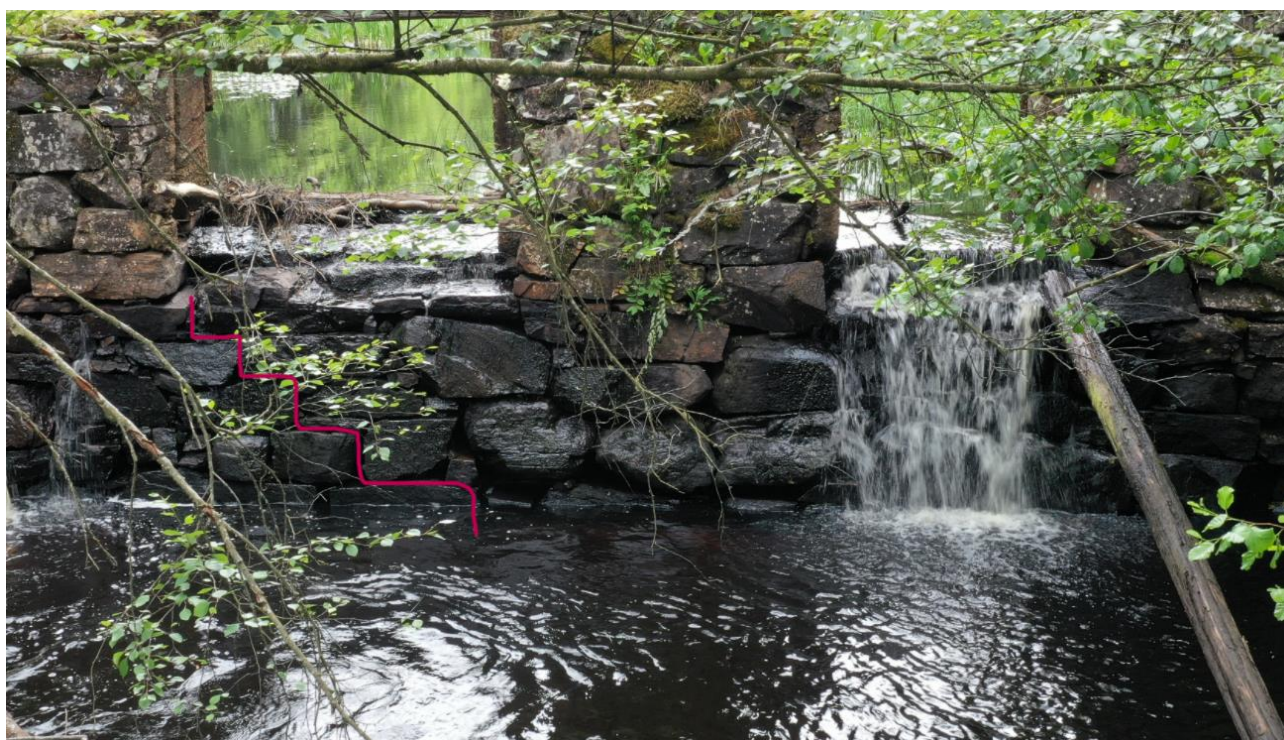
Figur 14 Exempel på hur stenar kan plockas bort "sten för sten" visas som rött streck i bilden.

För att inte äventyra stabiliteten vid rivningskedet rekommenderas att åtgärden utföras så att stenar plockas bort "sten för sten", utan att stenar som är bärande tas bort (Figur 14 Exempel på hur stenar kan plockas bort "sten för sten" Figur 14). Dammens inre delar och uppströmssida är dock okända varpå förslaget behöver anpassas efter detta. Därtill bör konstruktör närvara vid rivningskedet för att anpassa rivningsarbetet så att påverkan på bärande delar av konstruktionerna minimeras.
