2022-10-17

Länsstyrelsen i Västra Götalands län

## Synpunkter gällande Erikstorpsbäcken i Bollebygds kommun, Rolfsåns avrinningsområde

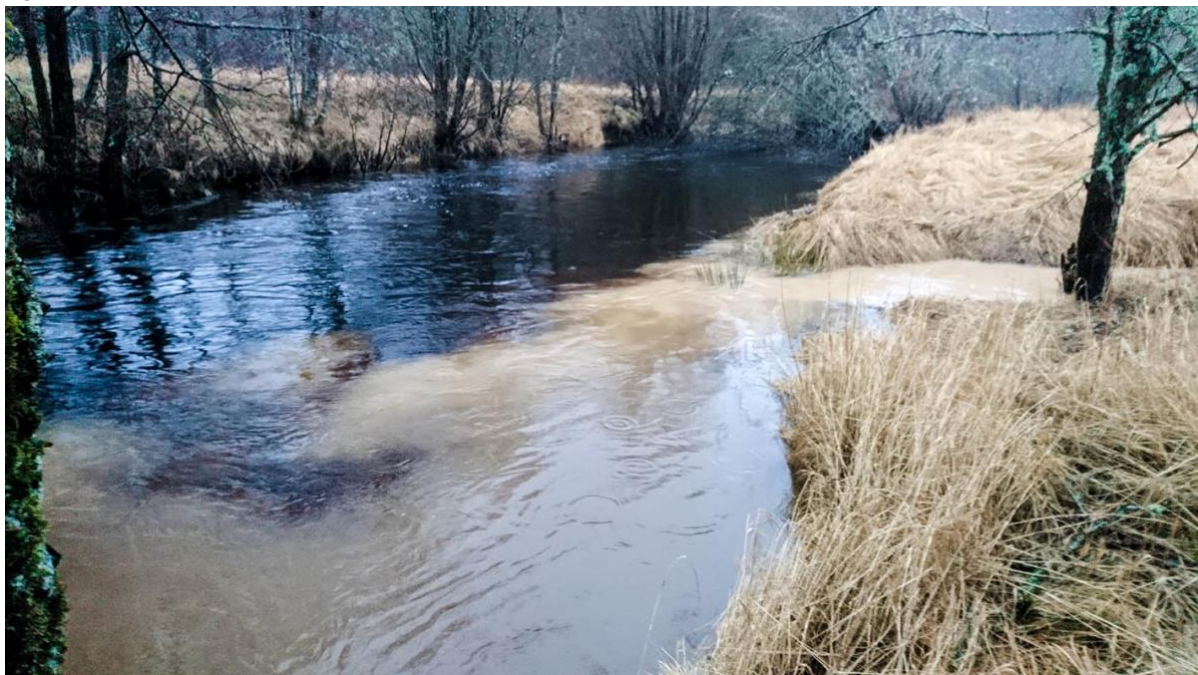
*Kraftigt utsläpp av finkornigt sediment i Nolån från Erikstorpsbäcken. Bilden är tagen 2020.*

Vattenrådet anser att bäcken bör återställas. Som kompensatorisk åtgärd för de stora sedimentmängder som transporterats ut i Nolån och påverkat åns botten är det lämpligt att entreprenören åtgärdar de vandringshinder som finns i Erikstorpsbäcken så att bäcken åter kan bli en värdefull lekbäck för bland annat öring, som dessutom skolor och boende i Bollebygd kan besöka och uppleva.

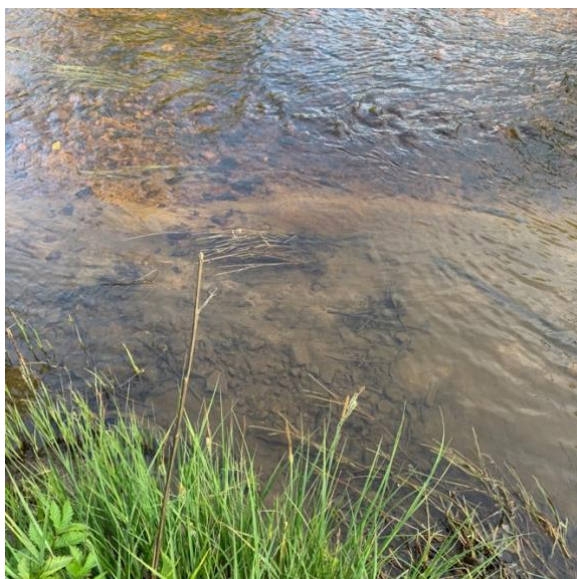
*T.v. Finkornig sedimentavlagring i Nolån nedströms Erikstorpsbäckens mynning. T.h. Grumling i Nolån cirka 600 meter nedströms bäckens mynning i närheten av Bollebygdsskolan (samtidigt som vattnet är klart uppströms Erikstorpsbäckens mynning). Bilderna är tagna 2019.*
