# Gaddenskolan

Vattnet i Skolan och Skolbäcken  
*Erikstorpsbäcken och Kesebolsbäcken*

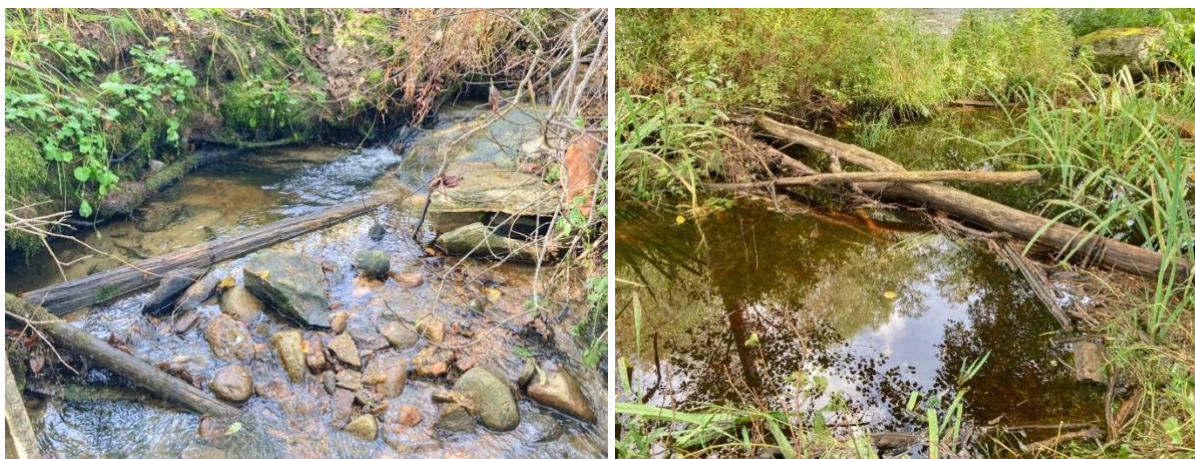
Kesebolsbäcken (efter biotopvård) och vatten vid Nolån som håvats.

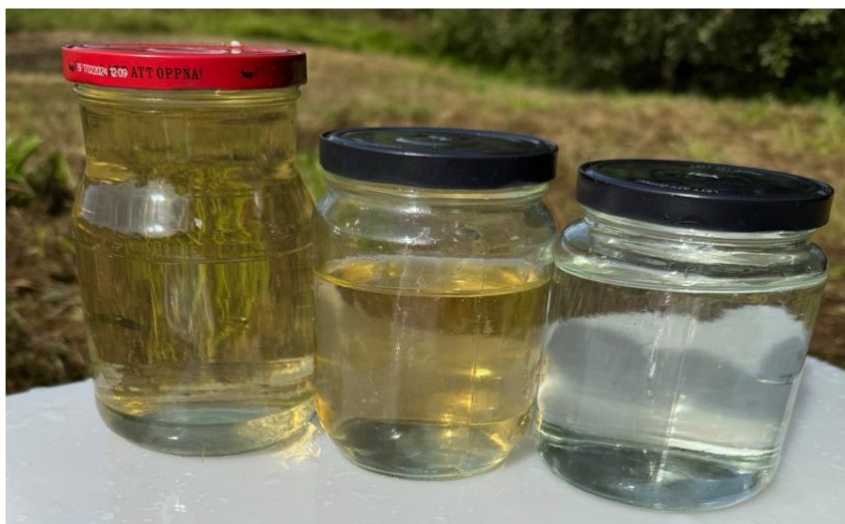
Vi jämförde glasburkar med vatten från Kesebolsbäcken, Nolån och Erikstorpsbäcken. Vattnet i Kesebolsbäcken är kristallklart. Bäckens rinner i sand och får sitt vatten från grundvatten. Man kan säga att det är som källvatten, väldigt rent. Bollebygd är känt för källvattnet som finns i dalgångens tjocka lager av sand. Det är något värdefullt som vi behöver vara försiktiga med.

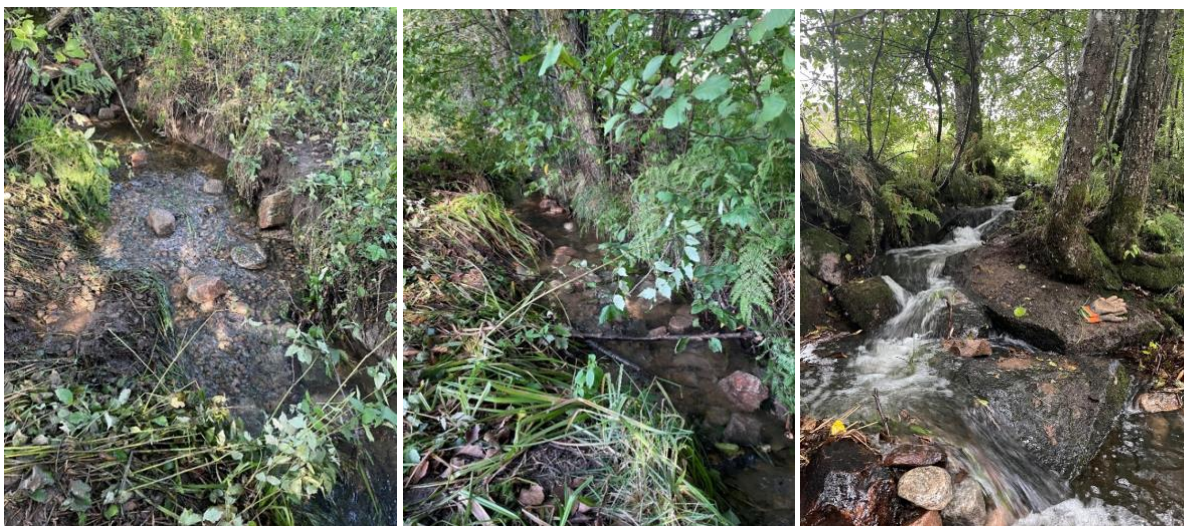
*Partier där grus lagts ut och stenblock samt mynningen som gjorts lättare att passera.*

Längs 40 meter av de nedre delarna i Kesebolsbäcken har det lagts ut cirka 1,5 m<sup>3</sup> sten i storlekarna 100 – 300 mm. Stenarna lades ut slumpmässigt och utspritt för att bromsa vattnet och skapa lugnvattenområden men även gömställen och skydd för fisk. Vattnets strömförhållanden ändrades då stenarna bryter strömmen och skapar mer varierade strömbiotoper. Död ved klämdes fast emellan stenar för att skapa mer variation och för att öka födotillgången för vatteninsekter i bäcken.

Cirka 0,8 m<sup>3</sup> 16 x 32 mm grus lades ut i bäcken för att förbättra lekmöjligheterna för öring. Det mesta av gruset lades högt upp längs sträckan för att sedan kunna spridas med strömmen nedåt. Detta område hade även tendenser till grus på botten vilket indikerar på att det tillsatta gruset inte kommer att sedimentera igen.

Vid vandringshindret i mynningsområdet flyttades och omplacerades stenar för att jämna ut fallhöjden och skapa en lättare passage för fisk att vandra upp i bäcken. Högst upp på lokalen grävdes en håla nedströms mindre fall och stenarna från detta lades som en tröskel för att höja vattennivån och minska fallhöjden. Hålan blir även en tillflyktsort för fisk under torrperioder.

Vid uppföljningen 2024 kunde konstateras att block, småsten och död ved låg kvar och såg bra ut. Fiskar kan simma upp från ån i bäcken för att leka.

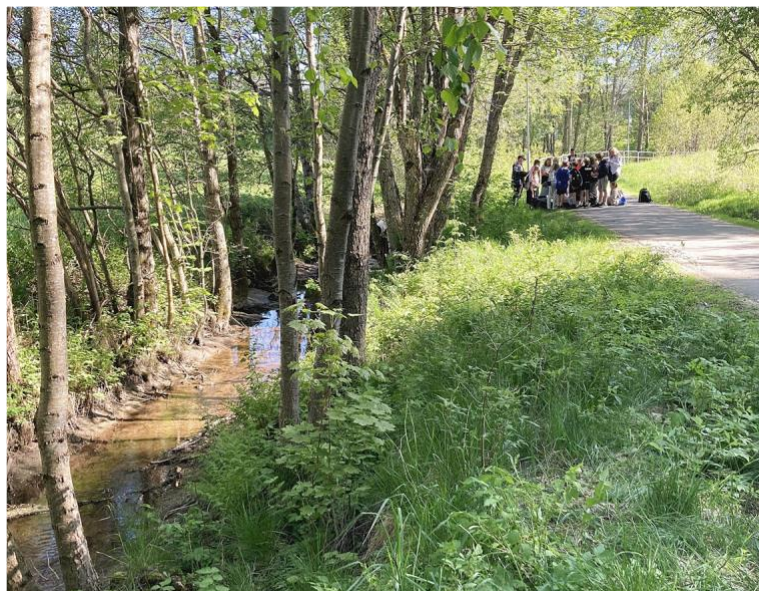
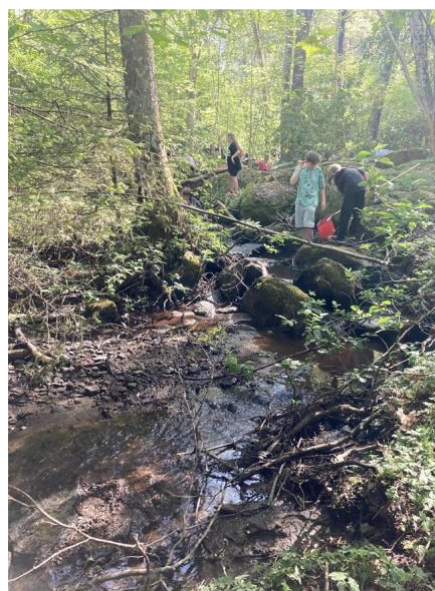
*Den nedre sträckan som elfiskades och den övre som håvades.*

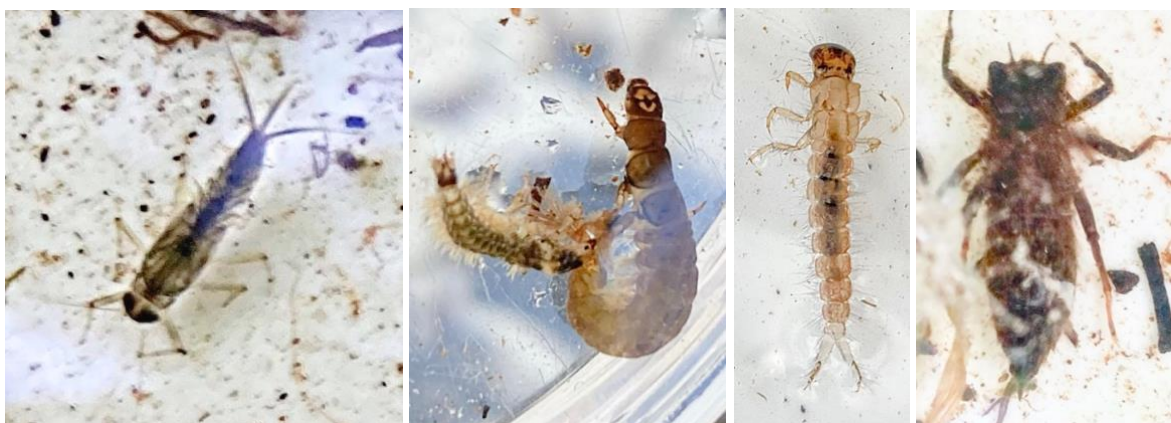
*Dagslända, tre arter av nattsländor och kungstrollslända.*

- **Nattsländor**, husbyggande minst två sorter, en stor sort med hus av pinnar, en mindre sort med hus av sandkorn. Två sorter av frilevande nattsländor hittades. Totalt minst fyra arter men troligen fler håvades.
- **Dagsländor** gott om små sorter
- **Bäcksländor**, enstaka som kan vara olika sorter. Troligen har många redan kläckts och vuxna sågs flyga vid bäcken.
- **Jungfrusländor**, enstaka stora (det finns två arter och blå jungfruslända är vanligast)
- **Flodtrollsändor** (rikligt, färdiga att kläckas i år. Vanligast är kungstrollslända)
- **Signalkräfta**, enstaka små
- **Knottlarver**, hittade
- **Bäcklöpare**, hittade

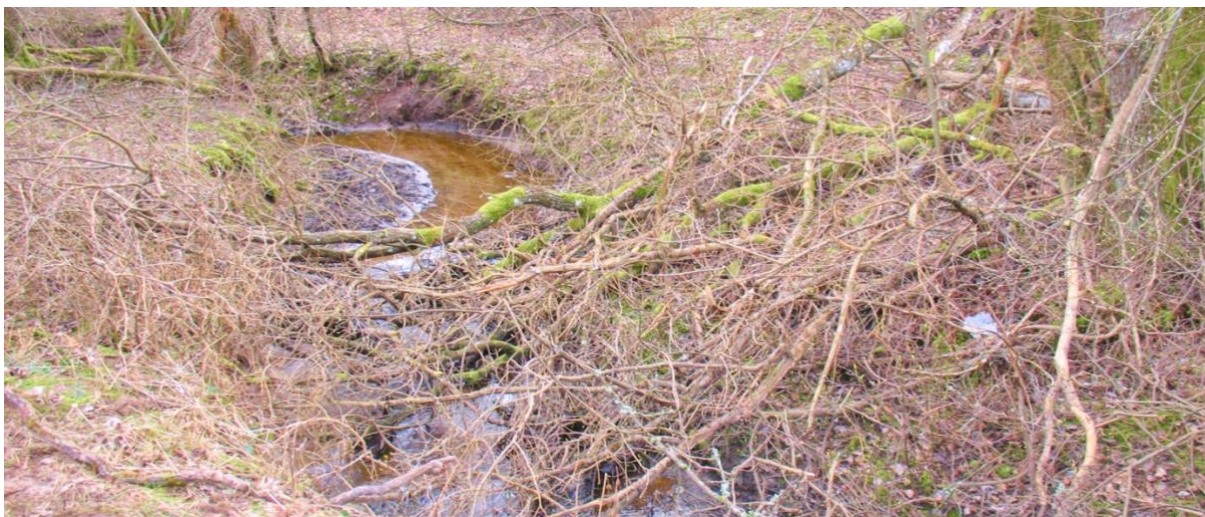
*Döda trädstammar och lågt hängande grenar från exempelvis hägg är viktiga som skydd för fisk och för biologisk mångfald.*

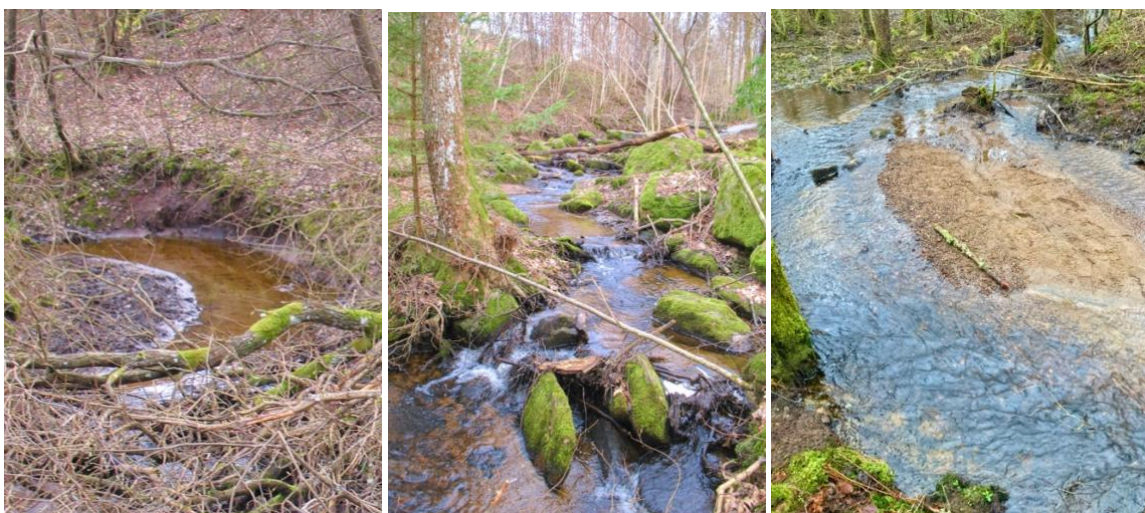
*Återgång till meandring i flackare parti, blockigt brantare parti och grusbädd i flackare parti.*

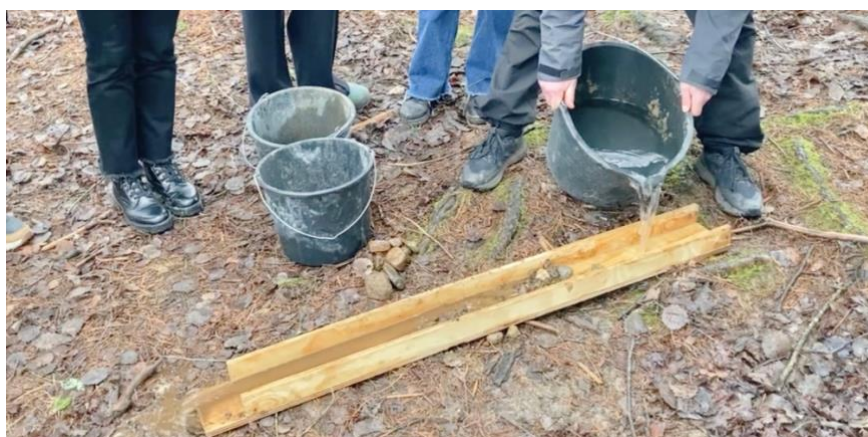
*Vi använde en rännan med sten och grus för att studera erosion och transport.*

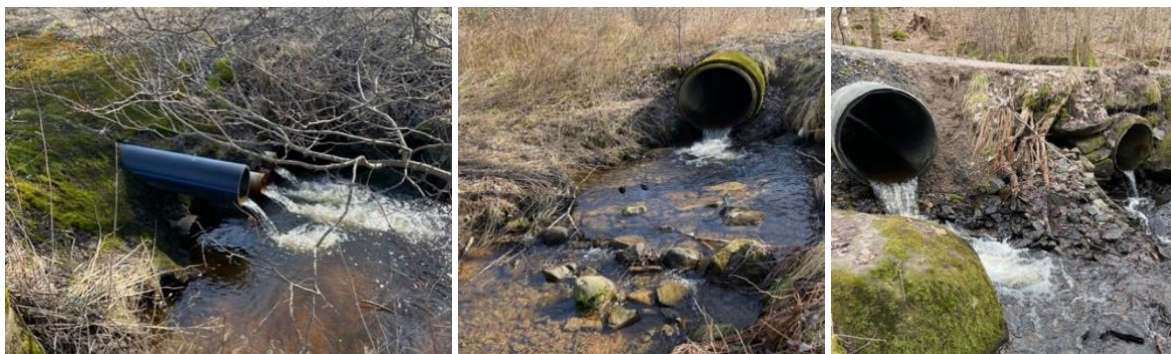
- Det finns minst tre vägtrummor som är vandringshinder för fisk.
- Det är mycket sediment på och i botten där det tidigare varit grus. Det grumlar kraftigt när man går i gruset.
- Nedre delarna är solbelysta med lite gömställen.
- Nedre delen är rätad.
- Det ligger sprängsten i bäcken på någon plats.

*Tre vägtrummor som är vandringshinder för fiskar, nerifrån och upp.*

- Det fanns många vägtrummor (sju). Vid flera ställen fanns vägtrummor som gjorde det svårt för fiskarna att ta sig igenom. Där hade det varit bättre att bygga broar, ändra vägtrumman eller höja botten på bäcken så att fallet inte blir så stort och fiskarna kan simma förbi.
- Det är inga träd efter bäcken på södra sidan som kan ge skugga och skydd till livet i vattnet. På flera ställen var det också väldigt öppet och soligt. Där skulle man kunna plantera träd för att göra det mer skuggigt och kallare.
- Det ligger mycket sprängsten i bäcken som troligen kommer från vägen. Det gör bottenarna hårda och kan leda till att fiskar som öring inte kan leka. I stället skulle man kunna lägga i sten som gömställen och naturgrus som lekplats på vissa rensade sträckor.
- Vi har även sett att bäcken är omgrävd/dikad i dom nedre delarna.

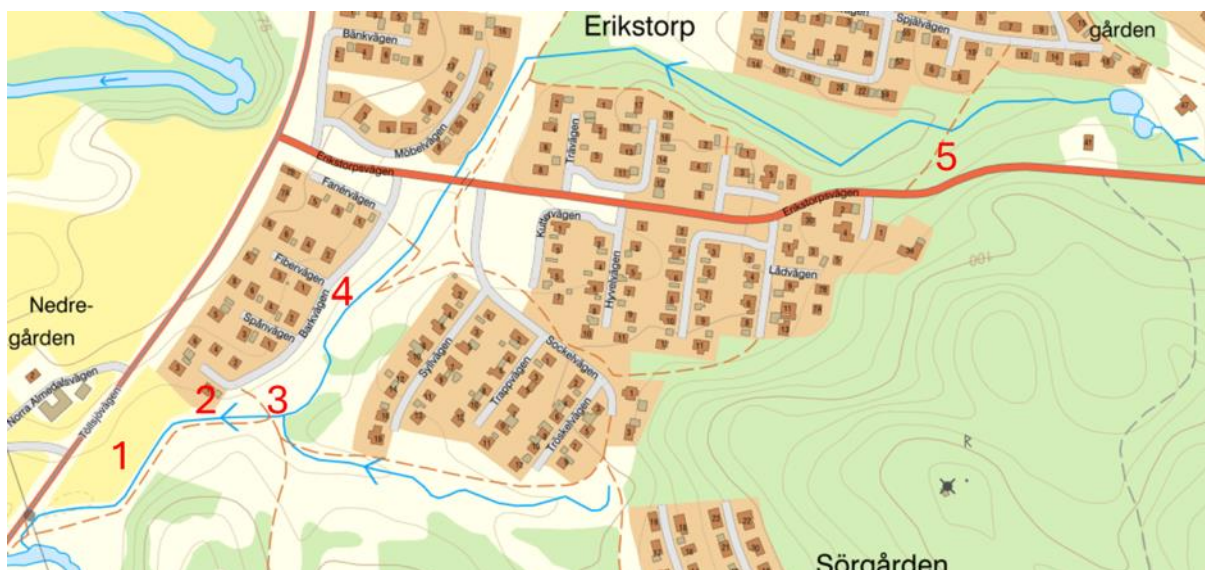
*Platser som behöver förbättras (siffror). 1,3 och 5-Vägtrummor som är vandringshinder, 2-sprängsten, 4-solbelyst sträcka där man kan plantera buskar/träd.*

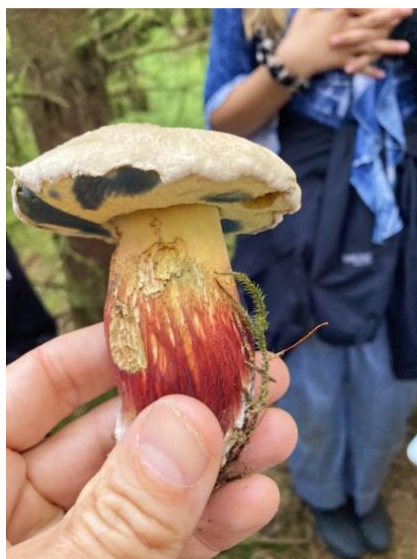
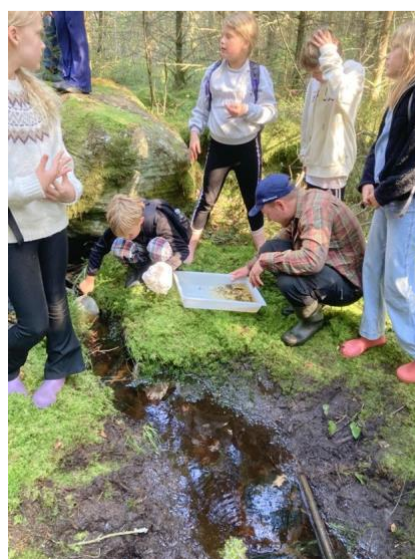
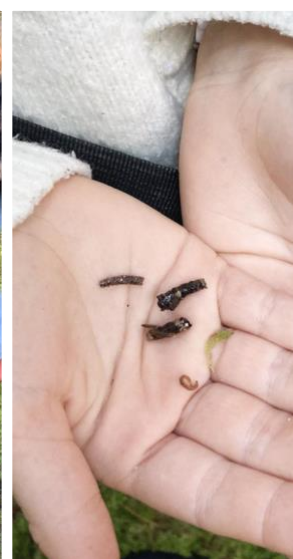
*Blodsopp som blir väldigt blå när man trycker på den. Den lilla bäcken som rinner från tjärnen. Bäckens omges av mattor av vitmossa. Larver av nattsländor från den lilla bäcken. Det är minst två arter, en med hus och en utan.*

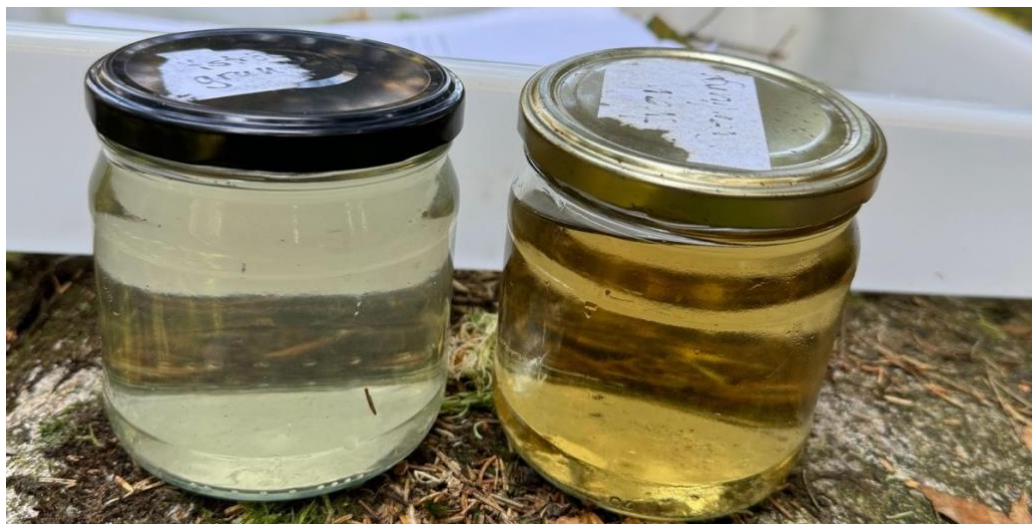
Vi mätte pH och det låg på ungefär 6, vilket är svagt surt. Vi kollade också färgen genom att hålla vatten i en glasburk och jämföra med vatten från Erikstorspbäckens slut i en annan burk. Vattnet i den lilla bäcken var betydligt brunare än vid slutet. Färgen kommer från humus som bildas i torv och i granskogar vilket finns mycket här uppe. När det rinner till rent grundvatten längre ner blir vattnet efterhand klarare.

*Vatten från Erikstorpsbäckens nedre del och från den lilla bäcken där Erikstorpsbäcken börjar.*
