# INVENTERING AV VÄGÖVERGÅNGAR I ROLFSÅNS ÅRÖ

VANDRINGSHINDER VID VÄGÖVERFARTER

SportFiskarna

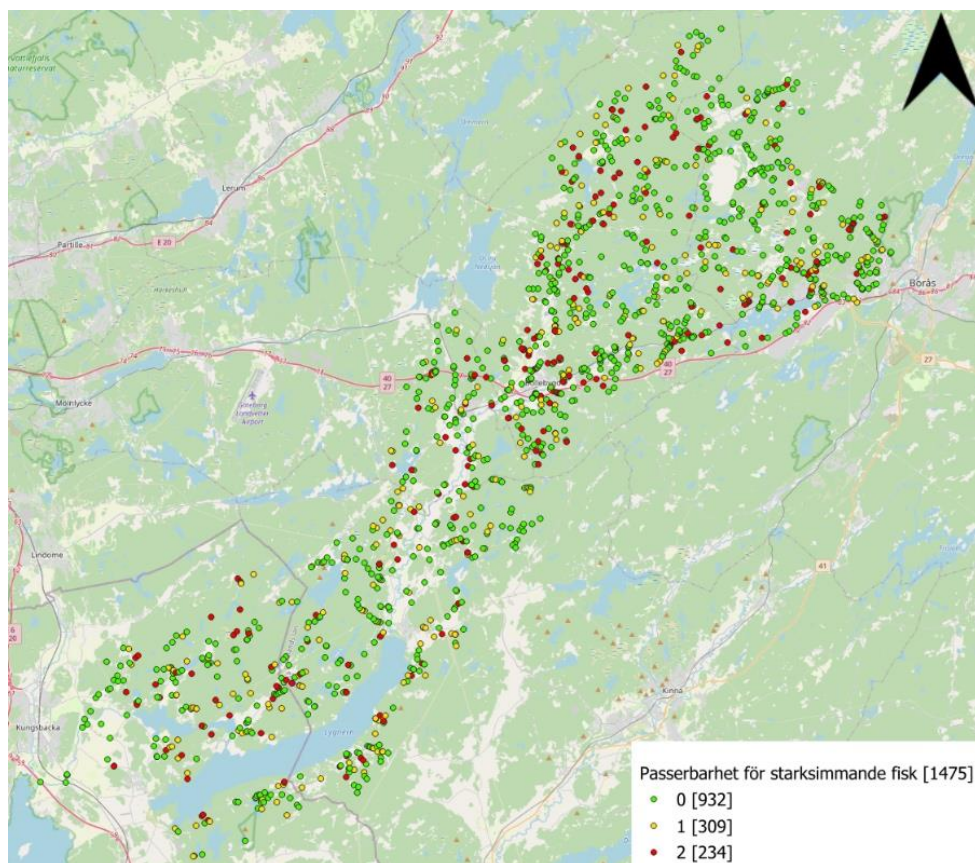
Figur 6. Karta över passerbarhet för starksimmande fisk.

Av alla 1475 investeringsobjekt bedömdes 234 utgöra definitivt hinder för starksimmande fiskar och 309 partiella hinder. 37% av passagera bedömdes utgöra hinder för starksimmande fisk (Figur 6).

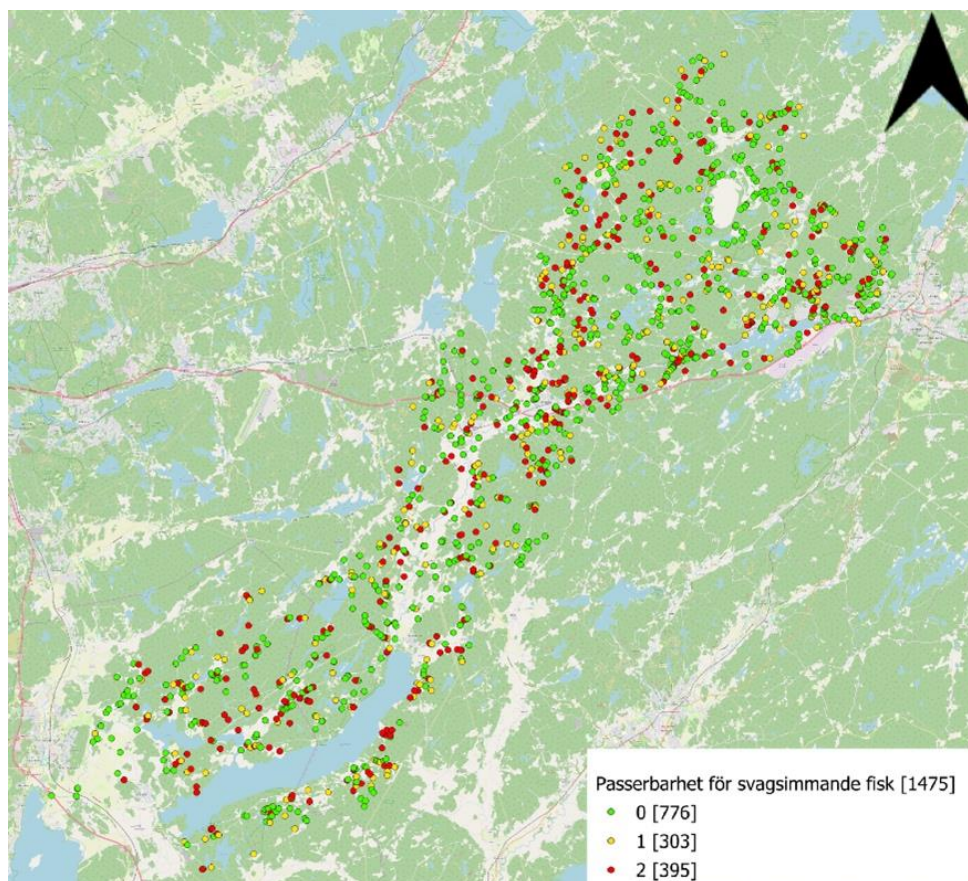
Figur 7. Karta över passerbarhet för svagsimmande fisk.

Vid bedömning av passerbarhet för svagsimmande fiskar utgör 395 definitivt hinder och 303 partiella hinder. 47% av objekten bedömdes utgöra hinder för svagsimmande fisk (Figur 7).
