# Samråd inför tillståndsansökan enligt miljöbalken avseende vattenverksamhet

## Partiell utrivning av dämme vid Gamledamm

Lygnerns vattenråd, oktober 2025

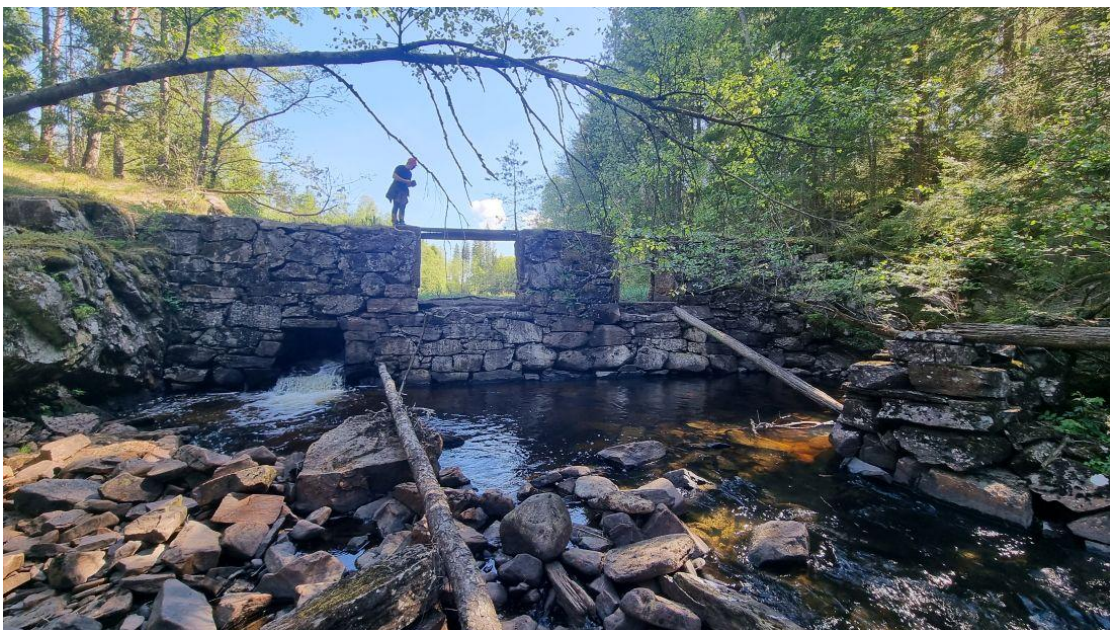
*Dammens nedströmssida.*

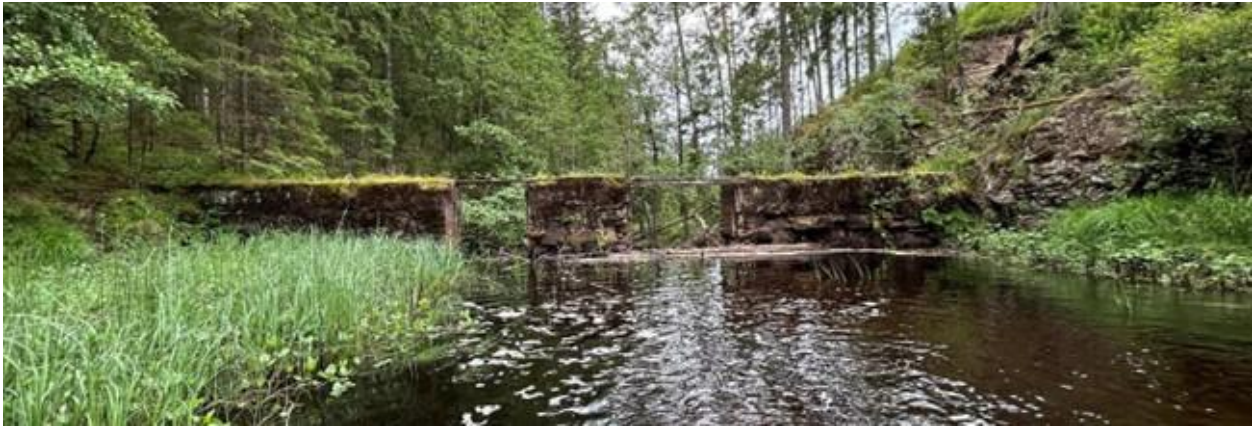
Dammvallens uppströmssida (Foto, Norconsult)

Uppströmssidan samt utskovens sidor är beklädda med betong. Dammen är utrustad med tre utskov: bottenutskov, flodlucka och draglucka. Från dragluckan har det tidigare funnits en ränna för vattenverksamhet. Bottenutskovet är igensatt av bråte och delvis raserat invändigt. Dammen bedöms kontinuerligt läcka genom dammkroppen (Norconsult, 2024).
