Till Lygnerns vattenråd

Vi i åk 3 och 4 på Gaddenskolan har varit ute på vandring längs Erikstorpsbäcken.

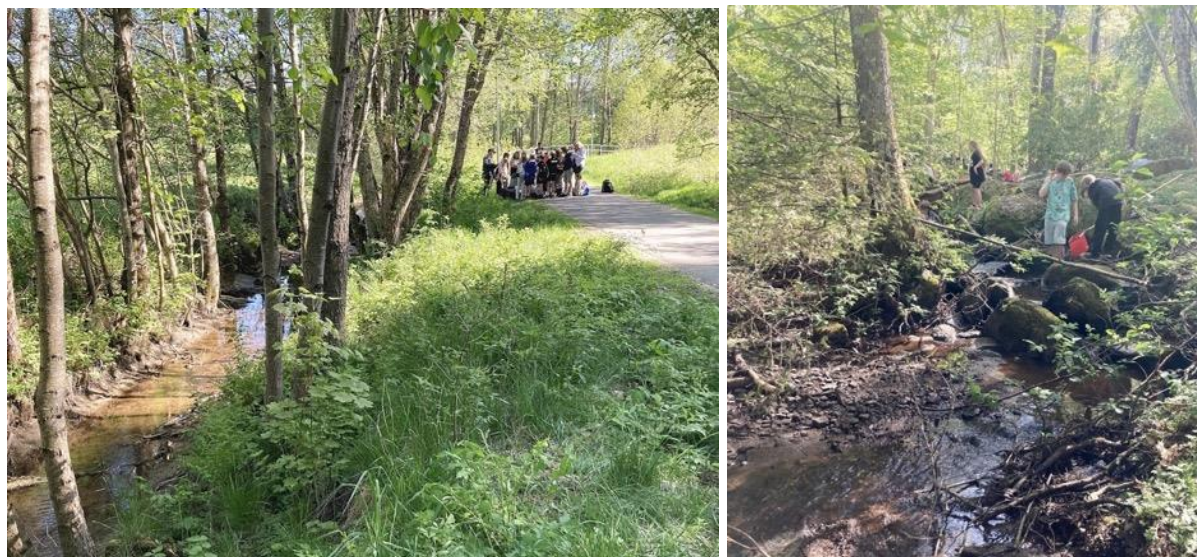
Nedre och övre delen av bäcken.

Det som vi upptäckte var att vi kunde förbättra saker. Det fanns många vägtrummar (sju). Vid flera ställen fanns vägtrummor som gjorde det svårt för fiskarna att ta sig igenom (se sist i texten). Där hade det varit bättre att bygga broar, ändra vägtrumman eller höja botten på bäcken så att fallet inte blir så stort och fiskarna kan simma förbi.

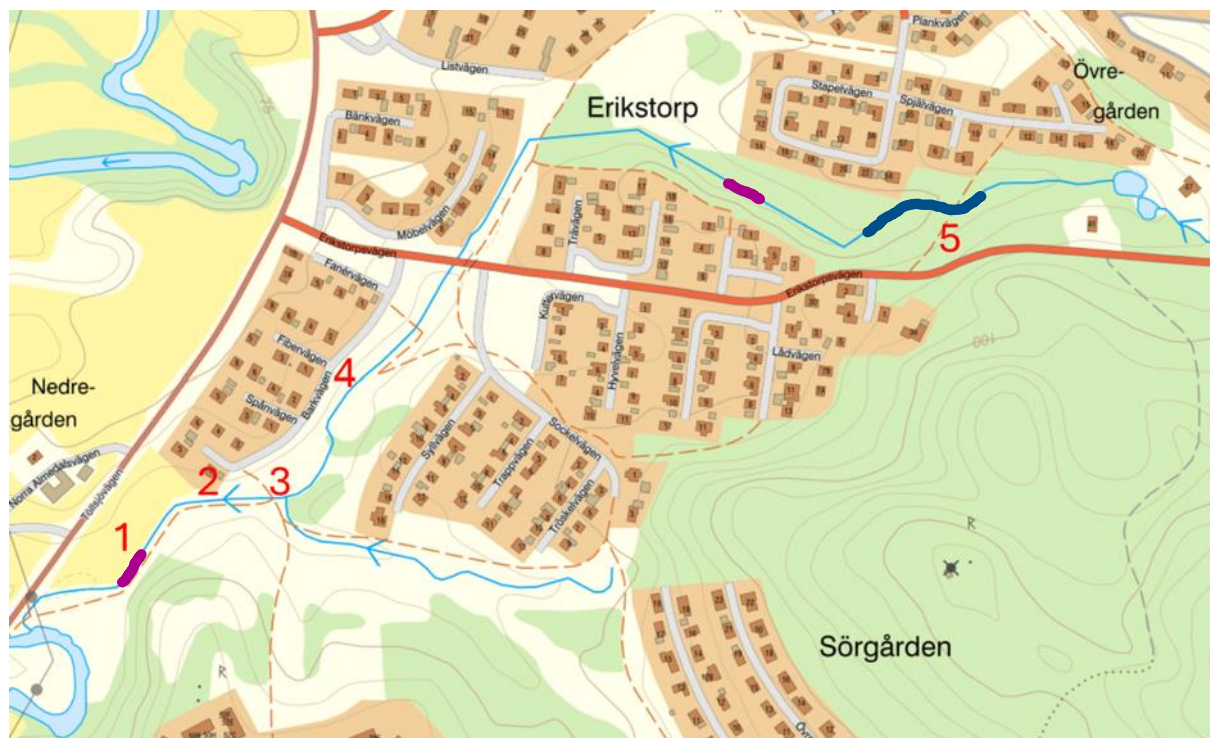
Platser som vi sett behöver förbättras

Platser som behöver förbättras (siffror). Elfiskesträckor (lila), håvning av småkryp (mörkblått).

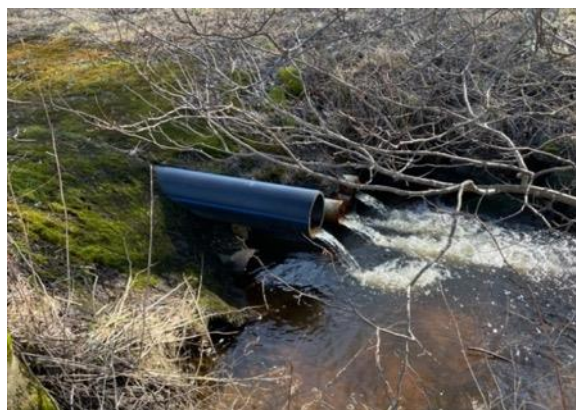
1. Vägöverfart till åker där det ligger fem trummor i olika storlekar. De nedre verkar vara helt igensatta och de övre är vandringshinder för både starksimmande och svagsimmande fiskar. Vi föreslår att man tar bort hela överfarten och ersätter den med en bro om vägöverfarten fortfarande används.

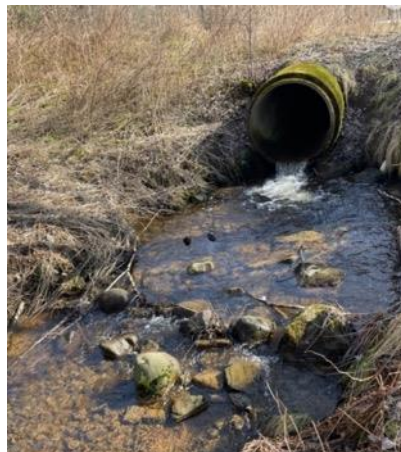
3. Vägtrumman ligger för högt så att det blir ett fall nedanför som fiskar har svårt att komma upp i. Vårt förslag är att vi höjer bäckbotten nedanför trumman så att fallet försvinner. Det är även lutning i trumman och det allra bästa vore att ta bort trumman och byta den med en bro.

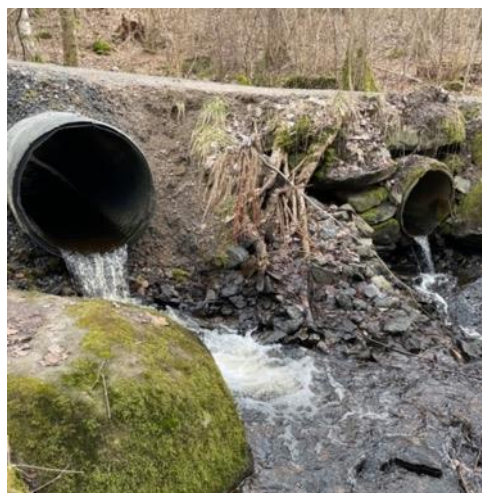
5. Vägtrumman ligger för högt så att det blir ett fall nedanför som fiskar har svårt att komma upp i. Här finns ingen möjlighet att höja bäckbotten så därför är vårt förslag att trumman ersätts med en bro. Vi har hittat öring uppströms trumman som förmodligen är stationära och instängda bestånd.
